# Thermografie Report

Firma: Hermann Hammerschmidt  
 Prüfer: Hermann Hammerschmidt  
 Datum/Zeit: 02.04.2008 14:39:11  
 Problem: Wärmebild zum Erklären

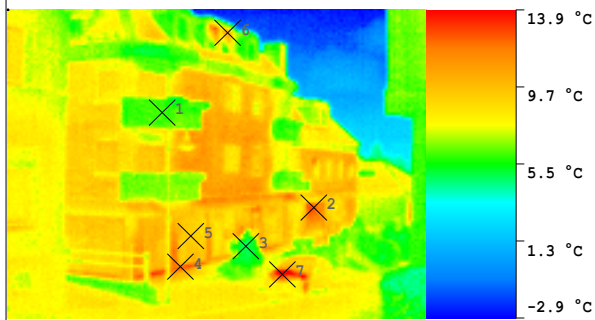
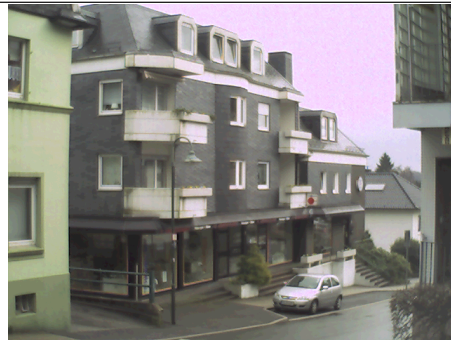
## Thermogramm

#	Temp.	Kommentar
1	5.9 °C	Balkongeländer
2	12.5 °C	Heizraumfenster
3	4.7 °C	Flurfenster aufgeklappt
4	12.2 °C	Alu-Fensterrahmen Ladenf.
5	9.4 °C	Ladenfanster
6	10.4 °C	Baum
7	13.0 °C	Motorhaube PKW

Zulässige Höchsttemperatur:	Emissionsgrad: 0.94
Reflektierte Temperatur 25.0 °C	Entfernung:
Taupunkt: 9.3 td °C	Feuchte: 50.0 %
Umgebungstemperatur: 20.0 °C
